29/06/2000

**Idrosemina con elicottero:  
da Livigno a Forni di Sopra**

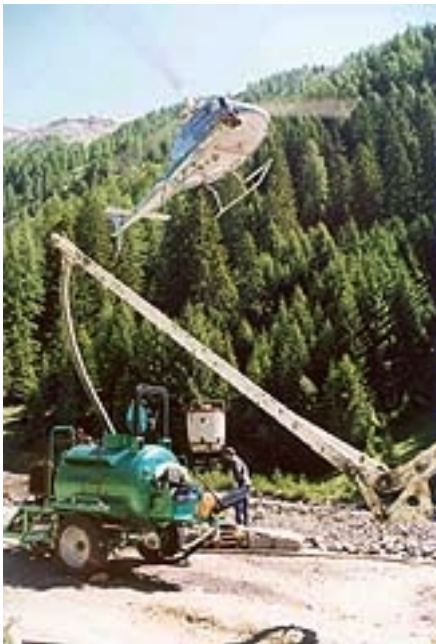
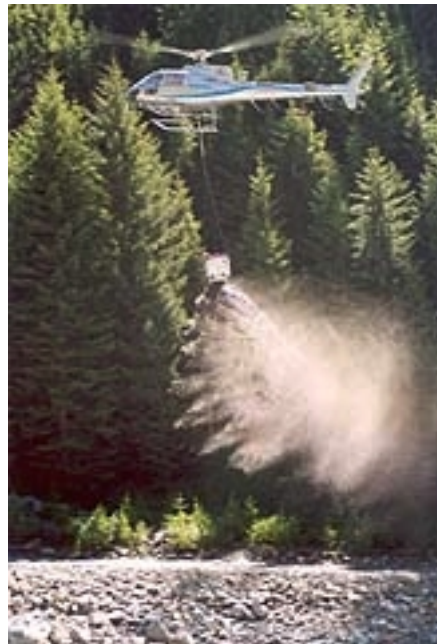
Foto archivio Casella

Un recente sopralluogo, dicevamo dunque, effettuato a Livigno appena dopo la metà dello scorso agosto, ha confermato la validità dell'impresa, suffragata anche dall'autorevole parere delle mucche che stavano pascolando sulle aree inerbite. Il risultato ottenuto nella zona che sale dal Monte Sponda verso il Monte della Neve a circa 2.600 m.s.m.), mentre la foto 2 evidenzia quello nei dintorni del rifugio Mottolino, all'arrivo della cabinovia a quota 2.400 m.s.m.

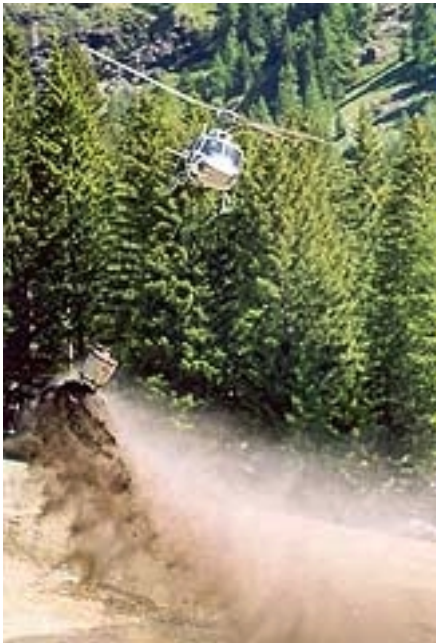
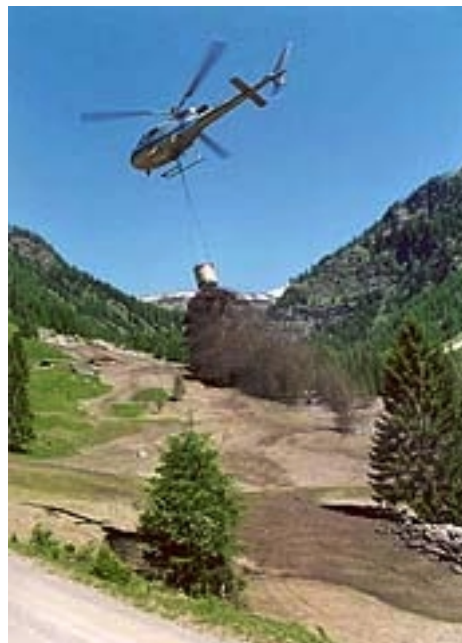
*Foto archivio Casella*

L'area interessata fa parte del polo di Forni di Sopra (UD), ovvero il tracciato della pista Fienili-Varmost. I lavori sono stati seguiti direttamente dal direttore di stazione Elvio Antoniacomi, che ha voluto seguire le operazioni direttamente sulla pista per rilevare tutte le caratteristiche dell'applicazione. Date le citate difficoltà di accesso della zona ai mezzi da terra, tutta l'organizzazione del lavoro ha fatto base in prossimità della strada statale, in un piazzale con annesso rifornimento di acqua, che ha facilitato l'organizzazione a terra, ma ha costretto l'elicottero a rotazioni piuttosto lunghe, valutate in tempi di oltre 3 minuti primi. Lo schema di lavoro è stato identico a quello seguito per il lavoro di Livigno, vale a dire : - è stato eseguito uno studio preliminare effettuando campionature dei terreni e analisi chimico-agronomiche dei campioni, per determinarne le caratteristiche e le necessità, al fine di ottenere un risultato immediato e duraturo con il minor costo possibile, ma con la certezza di aver eseguito un lavoro idoneo; - l'approvvigionamento dei prodotti necessari è stato effettuato dalla società committente, che ha così avuto modo di controllare l'applicazione e la distribuzione di quanto era stato stabilito; - prima dell'inizio dei lavori, è stato effettuato uno studio cartografico per ridurre al minimo i possibili inconvenienti nella distribuzione che potrebbero, se non controllati, appesantire il costo dell'intervento nel suo complesso; - stato preparato il consueto schema di lavoro: in modo particolare, le operazioni a terra che debbono consentire all'elicottero, che opera a grande velocità, di non avere tempi morti nell'attuare i rifornimenti; - stata impiegata un'attrezzatura per la premiscelazione dei prodotti da distribuire, destinata a rifornire (vedi la foto 5) una macchina

con pompa di grande portata (70 litri al secondo) che caricava la benna di distribuzione dell'elicottero in circa 10 secondi.

L'intervento è iniziato alle 10,30 circa del mattino di giovedì 29 giugno 2000 e, dopo brevi intervalli per quasi inevitabili inconvenienti tecnici e per una breve sosta a mezzogiorno, è terminato alle 14,30.

Ma il lavoro dell'elicottero non ha raggiunto le tre ore, nonostante la lunghezza delle rotazioni. Complessivamente, in mezza giornata, è stata sistemata una pista di 38.000 mq difficilmente raggiungibile da terra che, con metodi tradizionali e tempo favorevole, avrebbe senz'altro richiesto più di una settimana di lavoro, ma sicuramente dovendo affrontare notevoli difficoltà.
